# 張秉堂會長協助改善校園安全 事件過程紀錄相簿

# 工藝教室長年累月沖刷 掏空地基現況

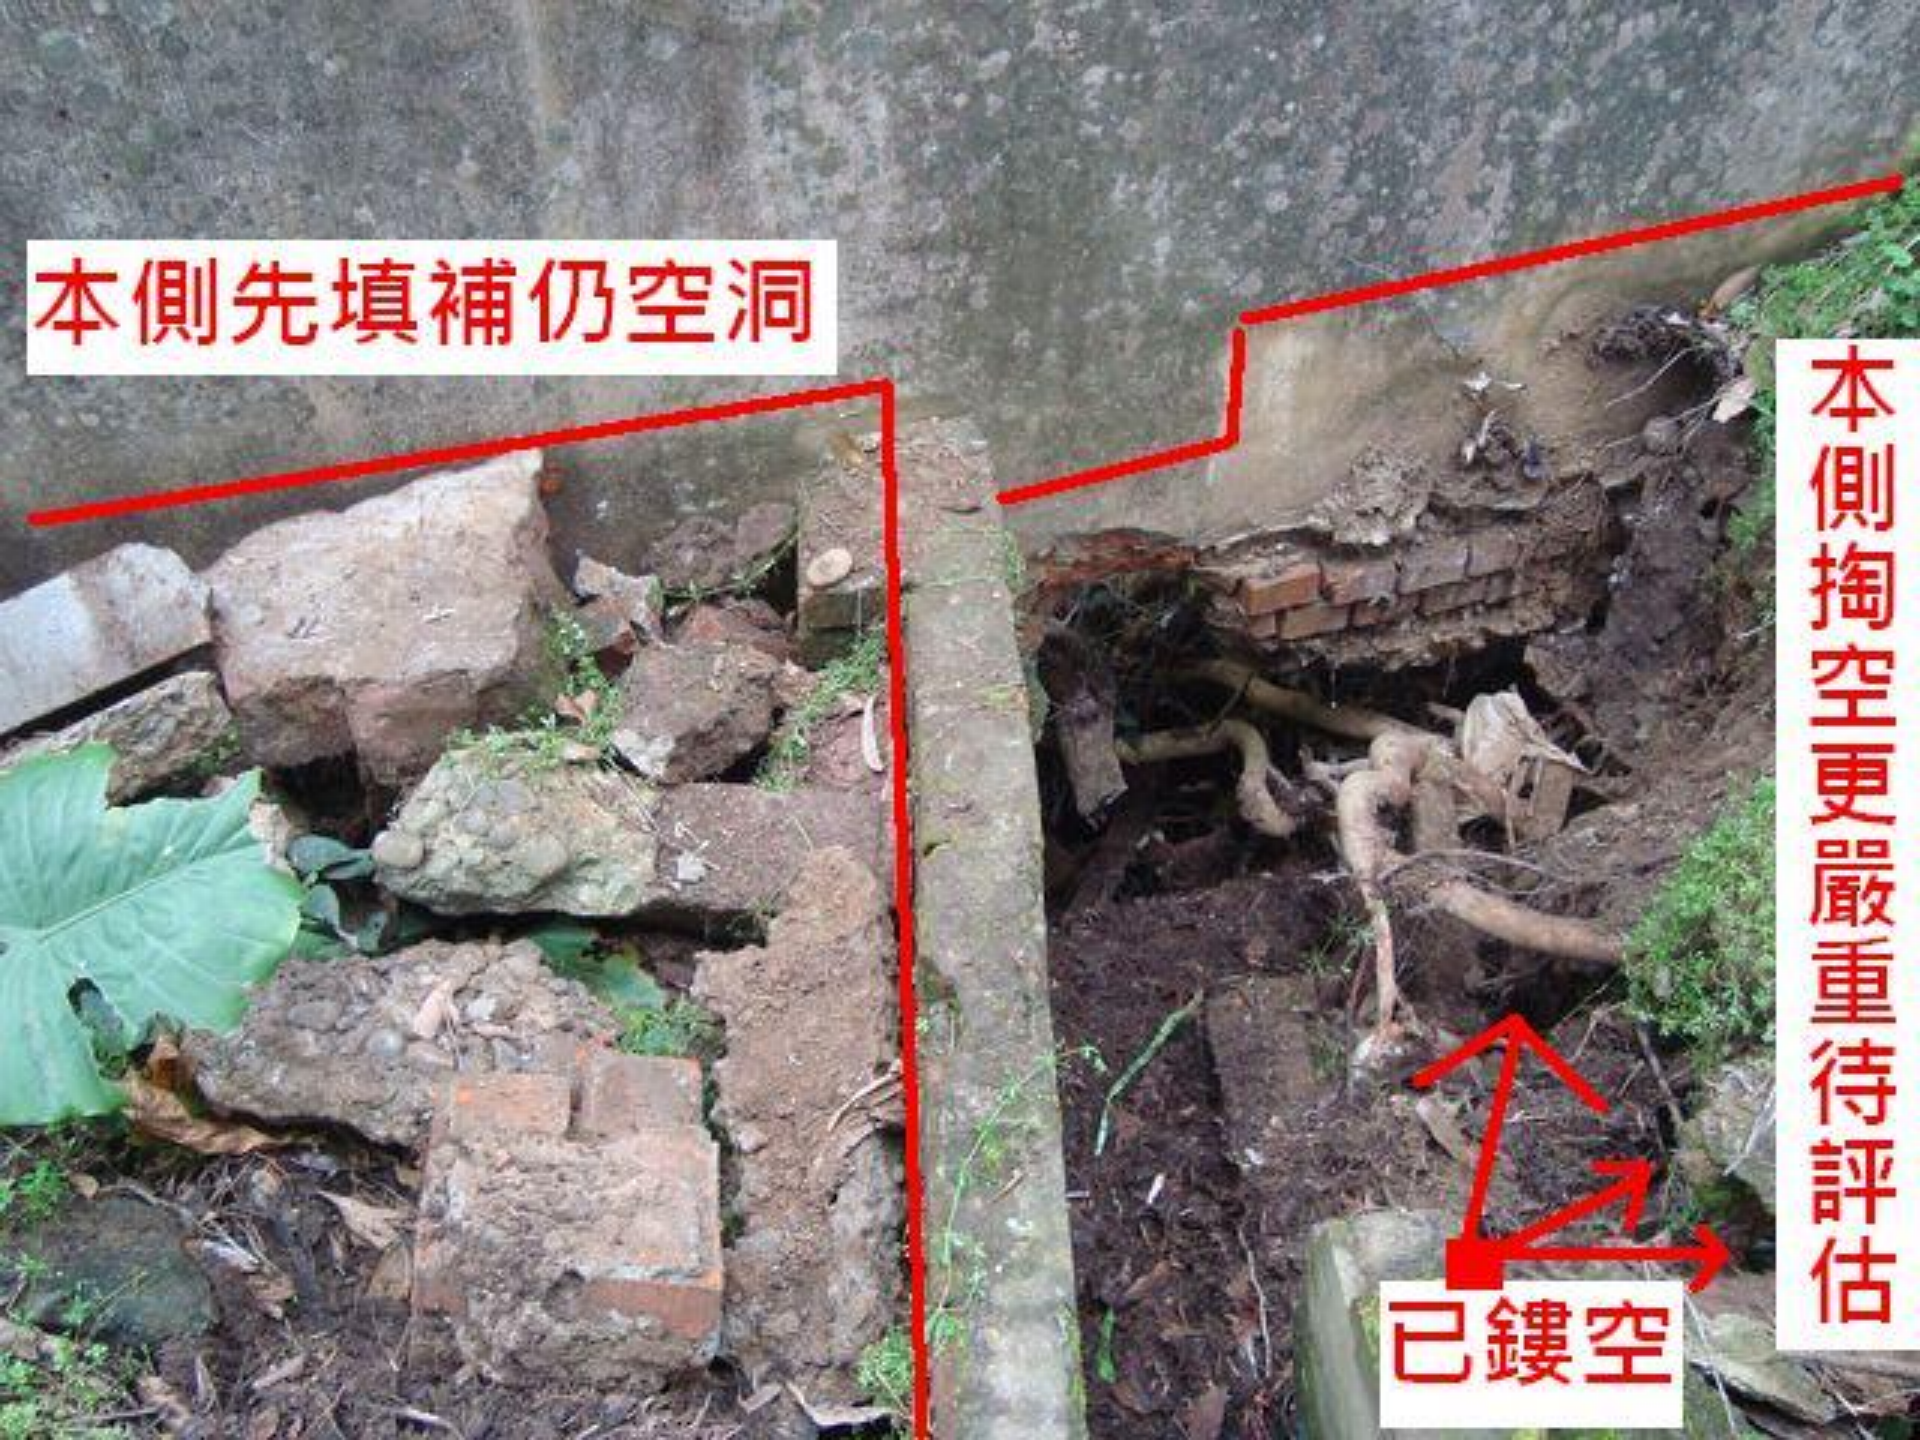
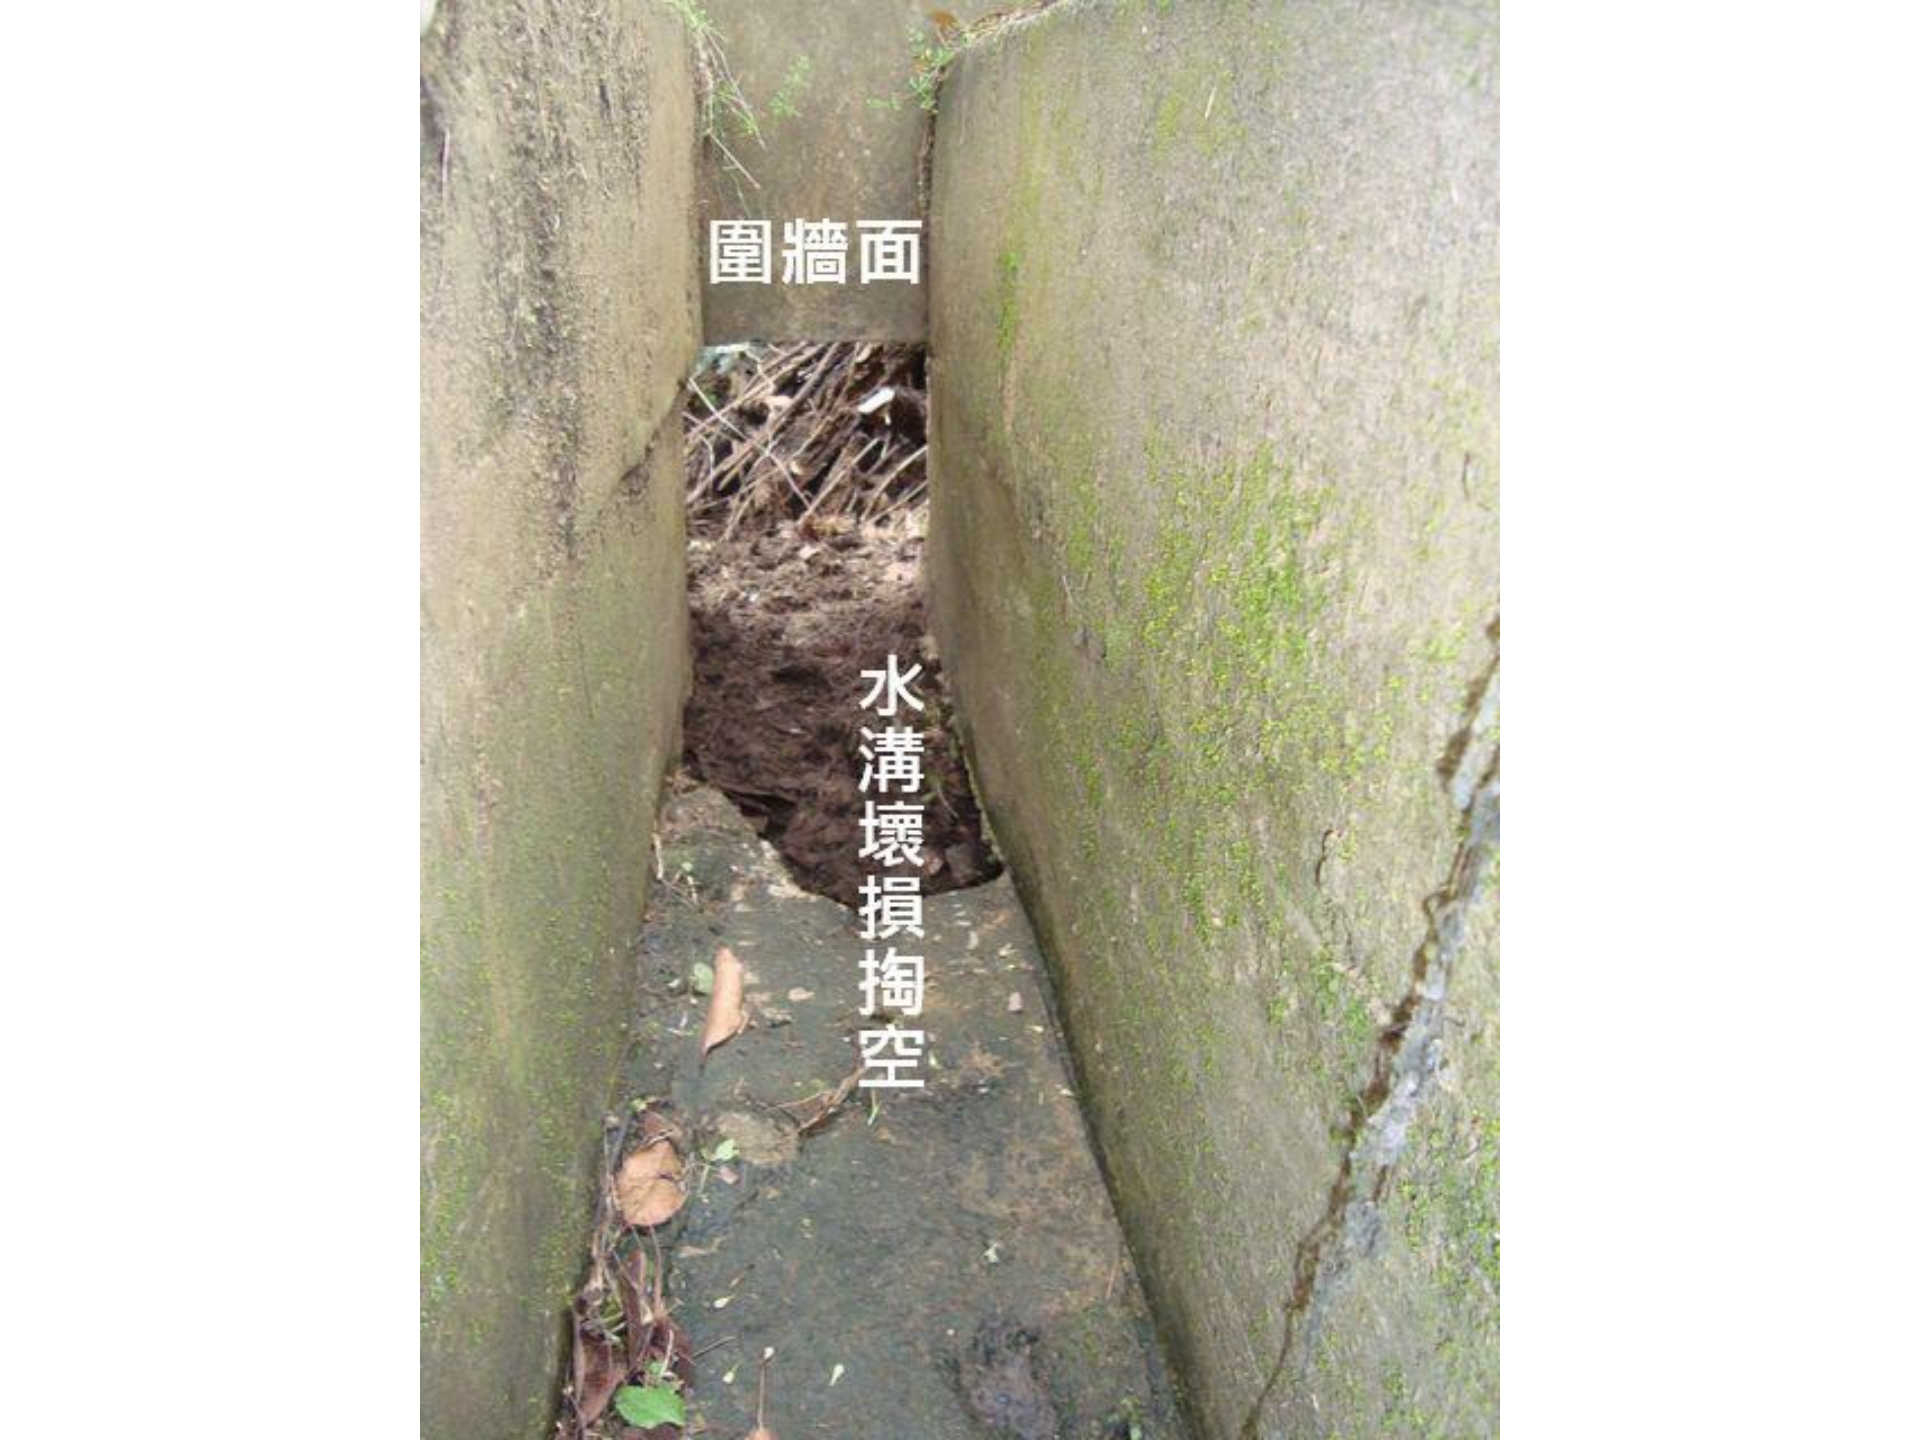
本側先填補仍空洞

本側掏空更嚴重待評估

已鏤空

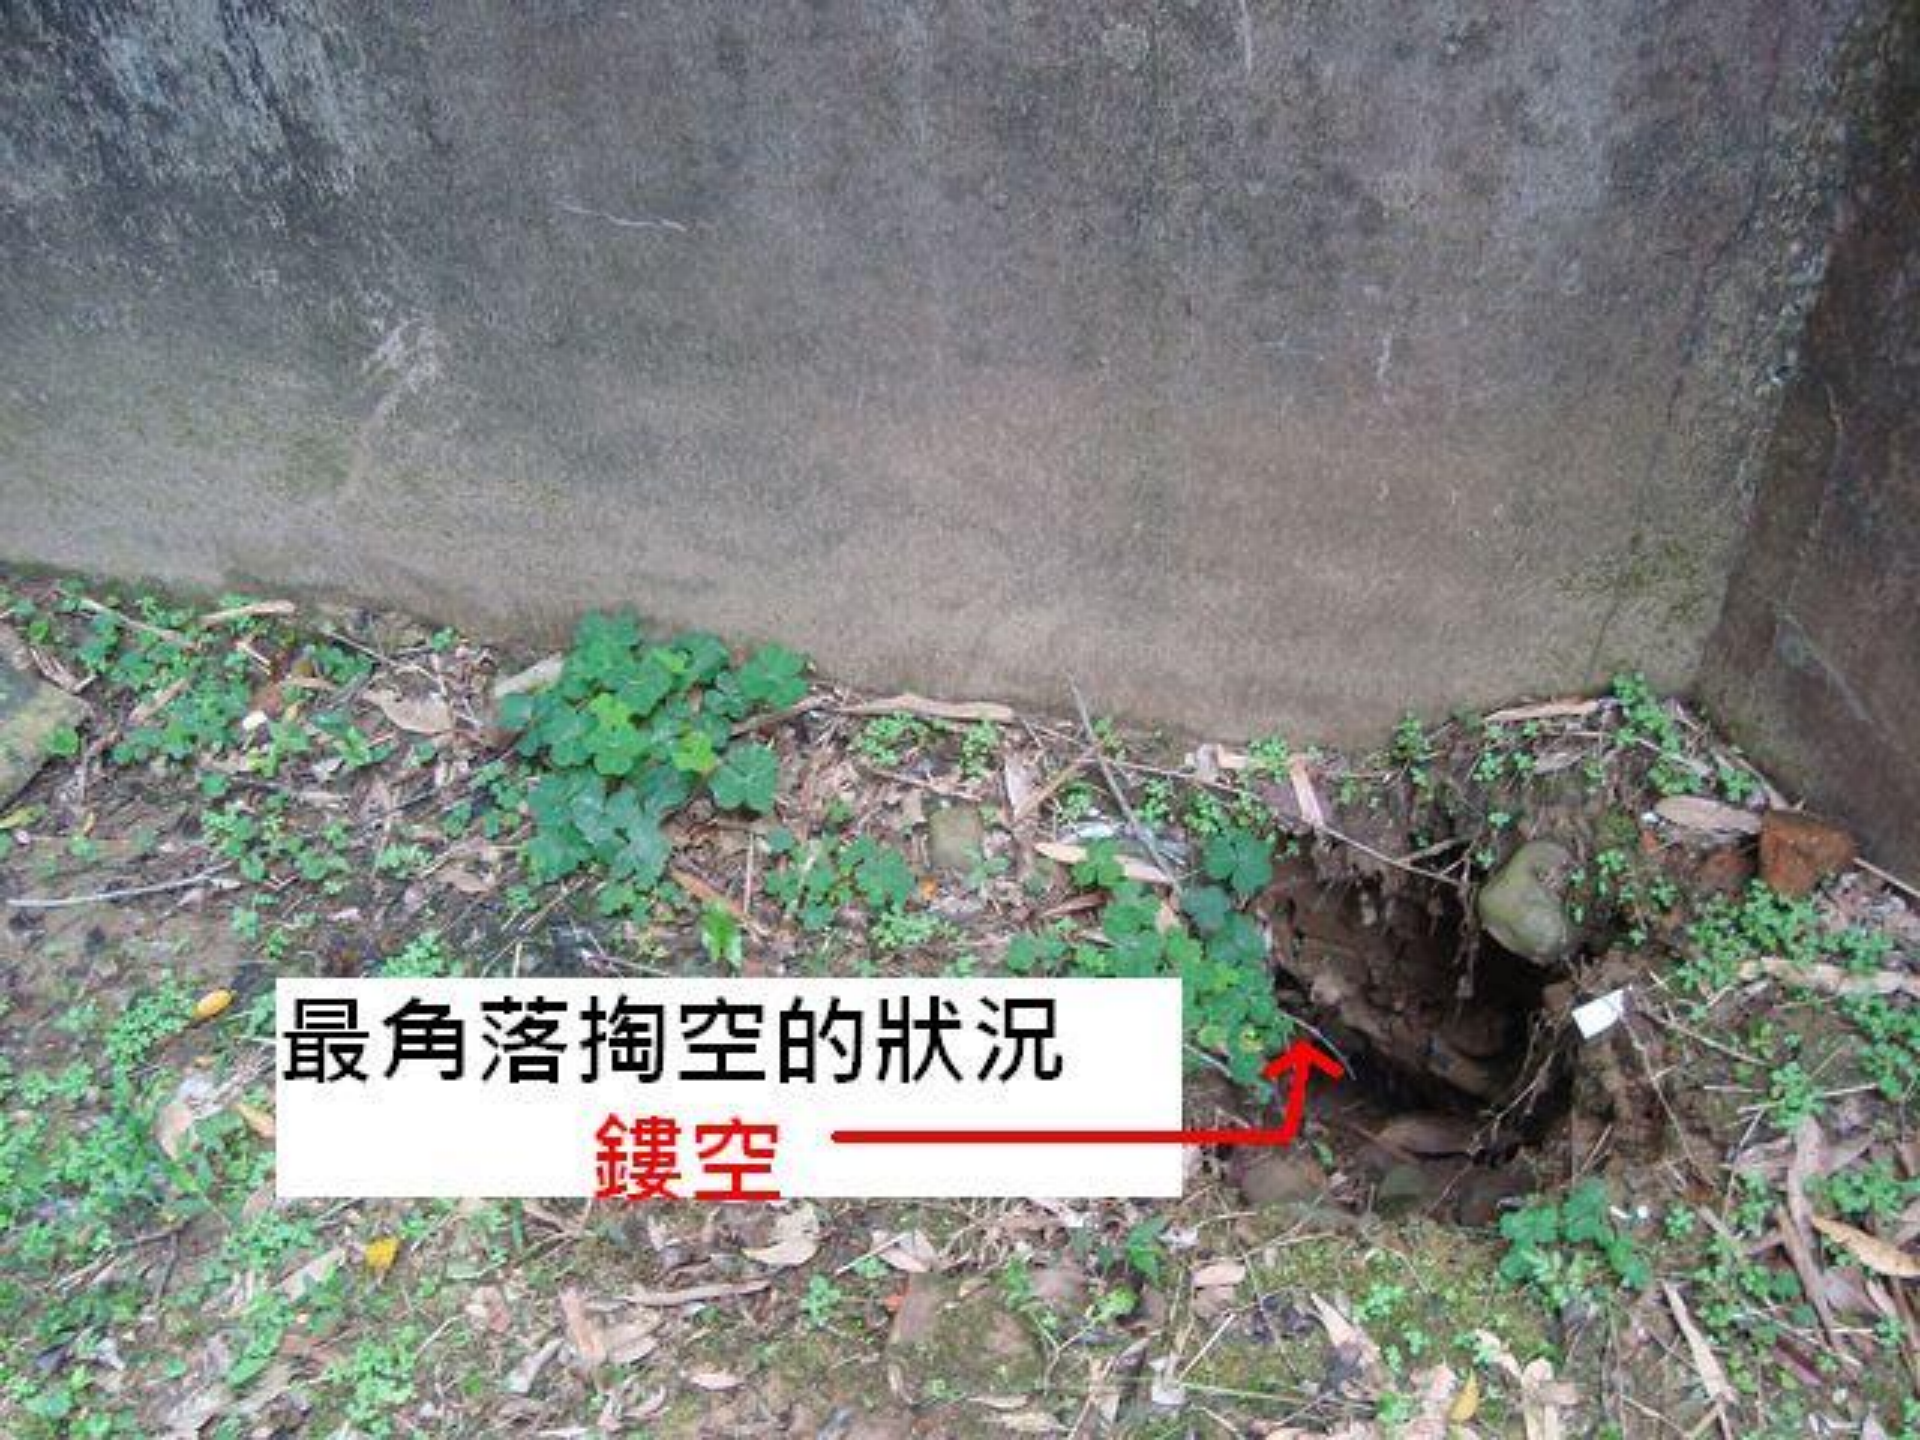
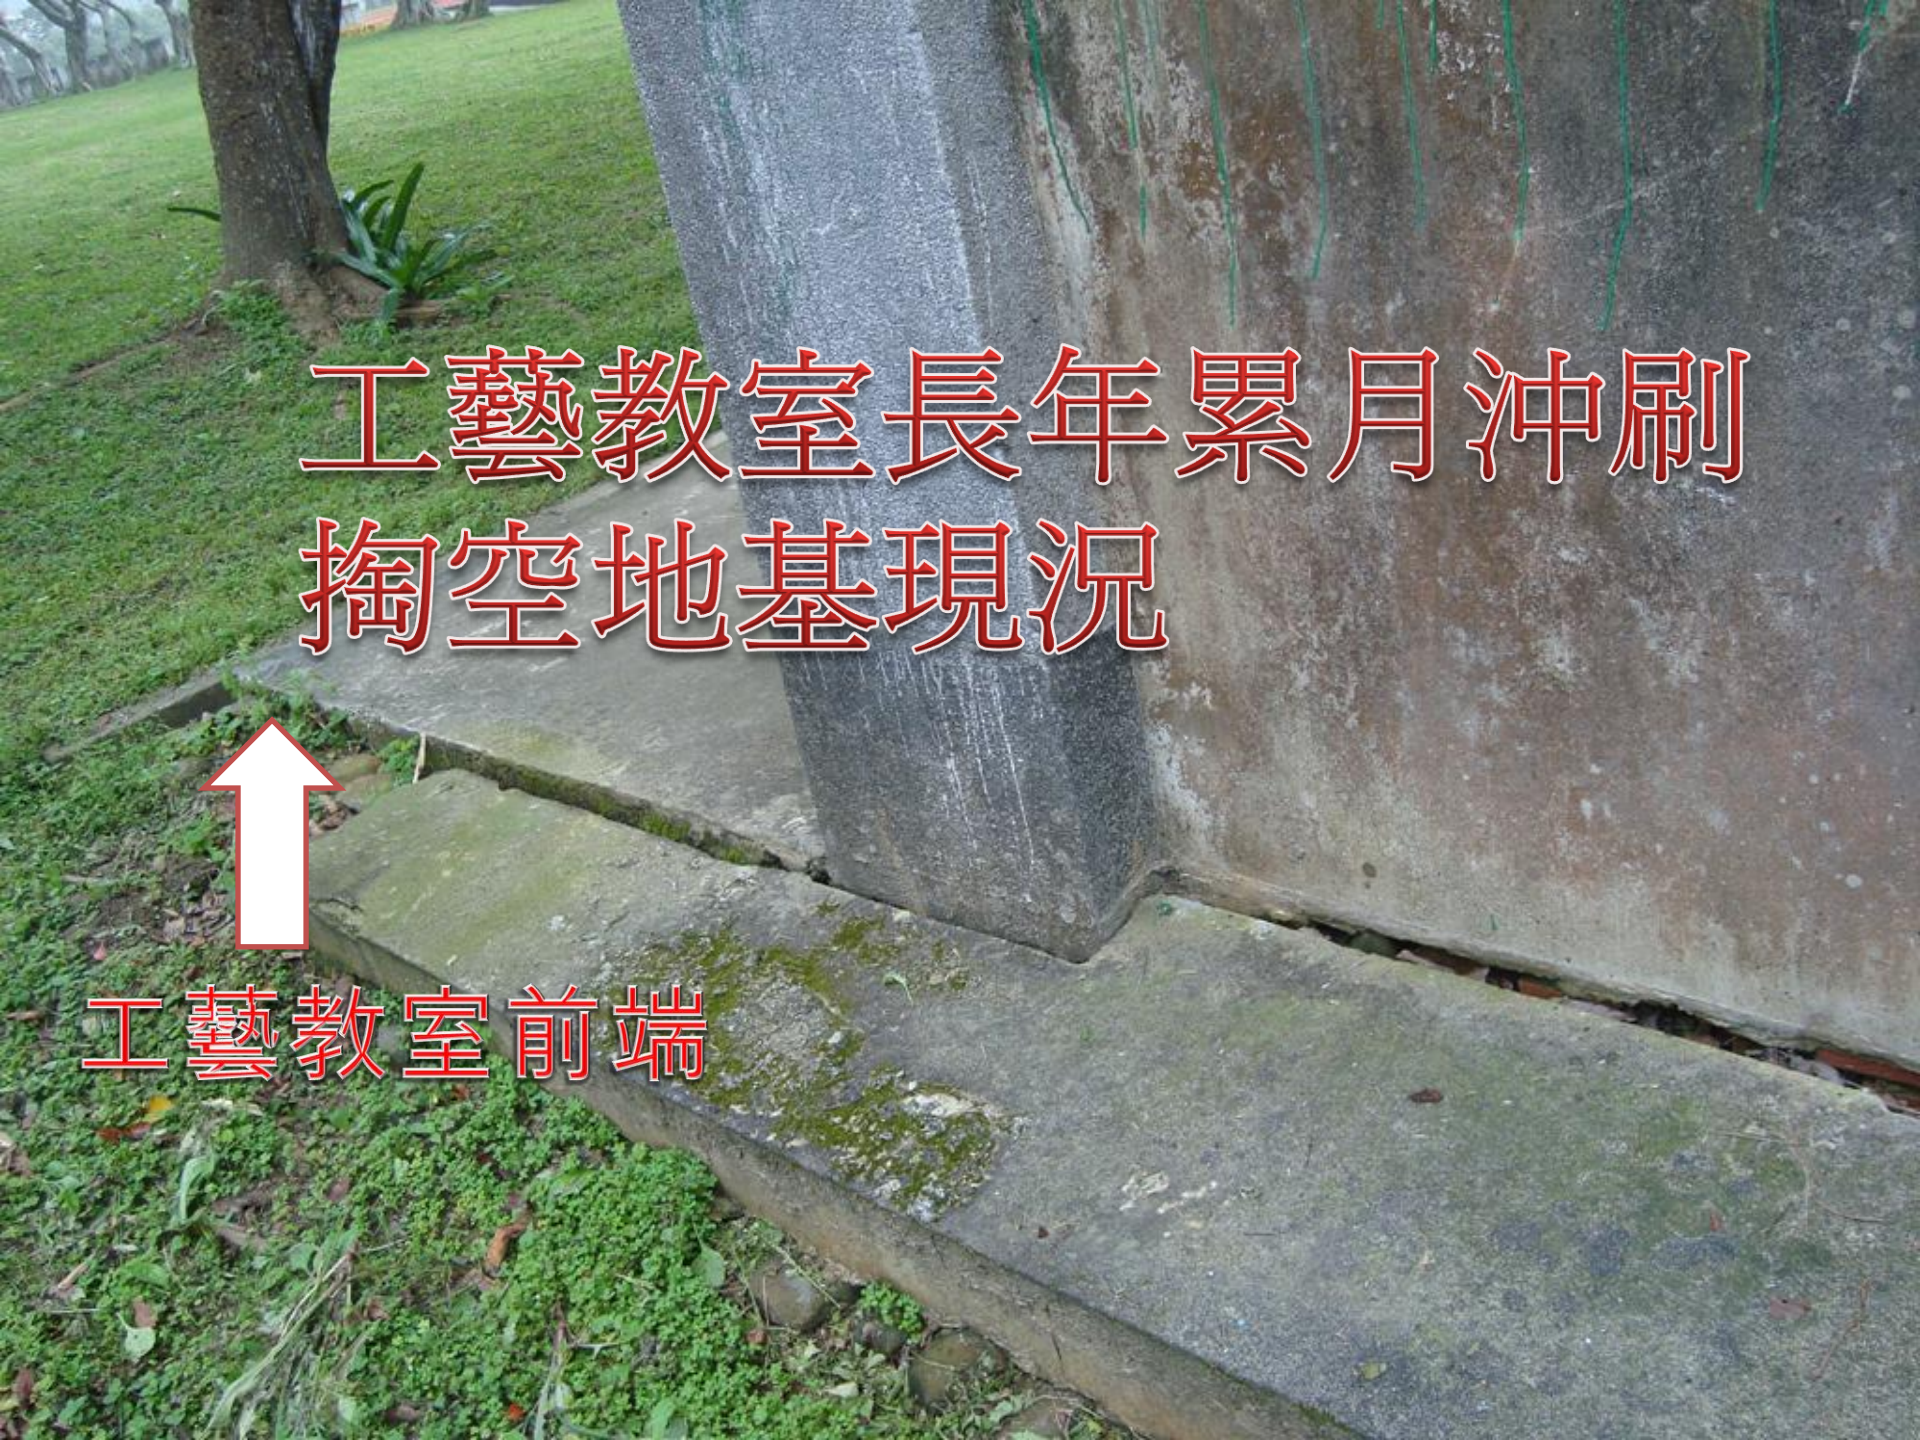
最角落掏空的狀況

鏤空

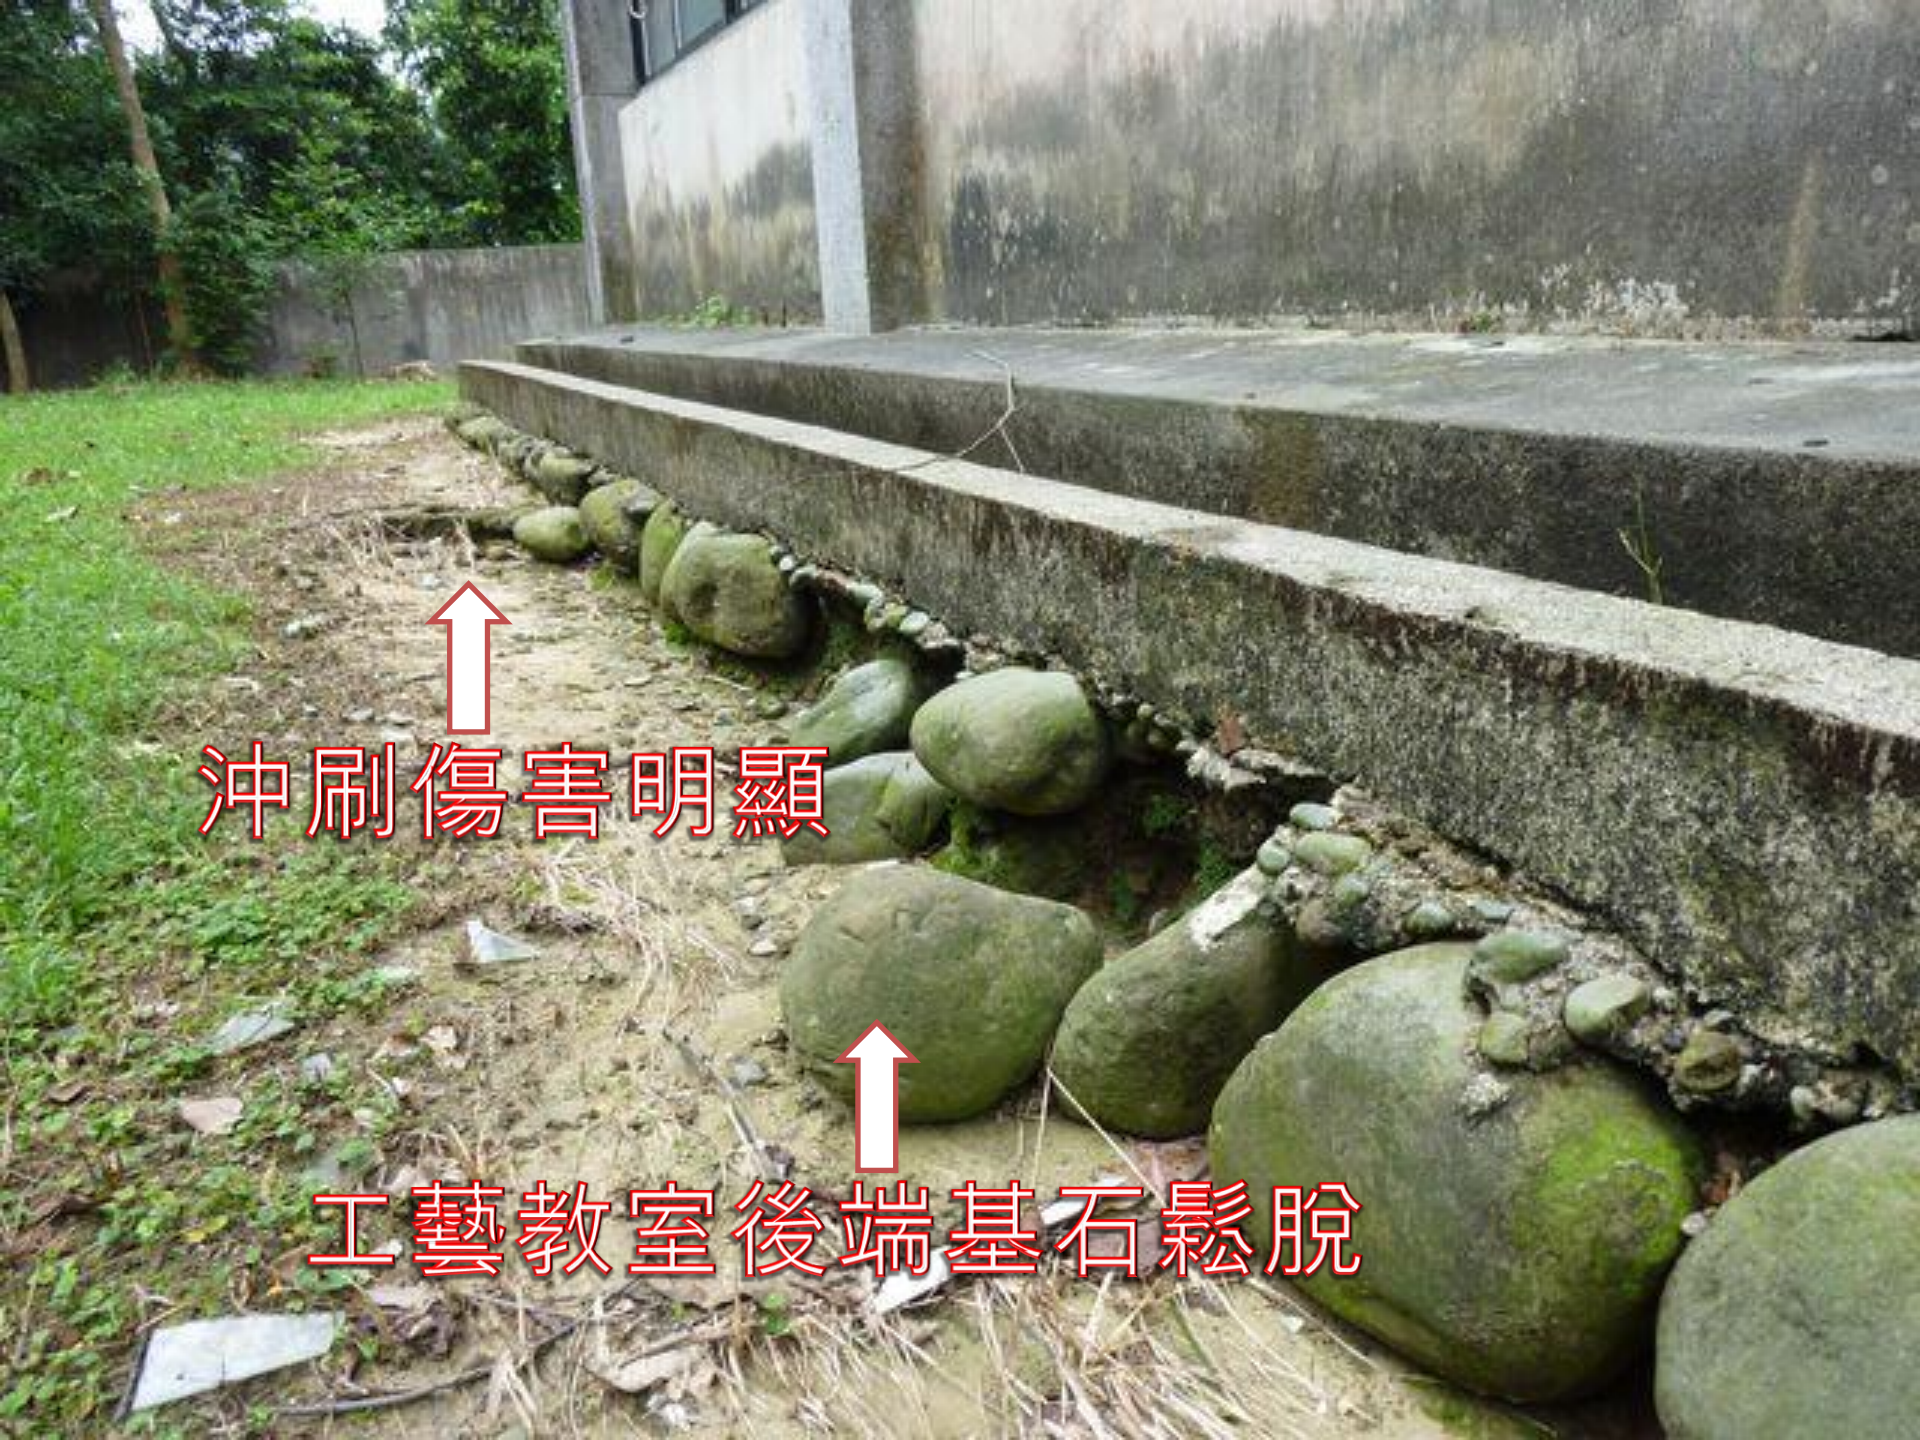
工藝教室後端明顯高度差

↑  
沖刷傷害明顯

↑  
工藝教室後端基石鬆脫
